**АКТ ОБСЛЕДОВАНИЯ  
 объекта социальной инфраструктуры  
 К ПАСПОРТУ ДОСТУПНОСТИ ОСИ  
 № \_\_\_\_\_**

- 3.4 Наименование (вид) объекта СП «Детский сад Улыбка» ГБОУ СОШ с. Камышла.  
 3.5 Адрес объекта 446970 Российская Федерация, Самарская область, Камышлинский район, с.Камышла, ул.Победы, 64.  
 3.6 Сведения о размещении объекта:  
 - отдельно стоящее здание двух этажное, 1559,10 кв.м.  
 - часть здания \_\_\_\_\_ этажей (или на \_\_\_\_\_ этаже), \_\_\_\_\_ кв.м.  
 - наличие прилегающего земельного участка (да, нет): 12400 кв.м.  
 1.4 Год постройки здания 1978г., последнего капитального ремонта 2014г  
 1.5 Дата предстоящих плановых ремонтных работ: текущего \_\_\_\_\_, капитального \_\_\_\_\_

**Структурное подразделение «Детский сад Улыбка» государственного бюджетного общеобразовательного учреждения Самарской области средней общеобразовательной школы с. Камышла Камышлинского района Самарской области**  
**446970 Российская Федерация, Самарская область, Камышлинский район,**  
**с.Камышла, ул.Победы, 64.**  
(наименование объекта, адрес)

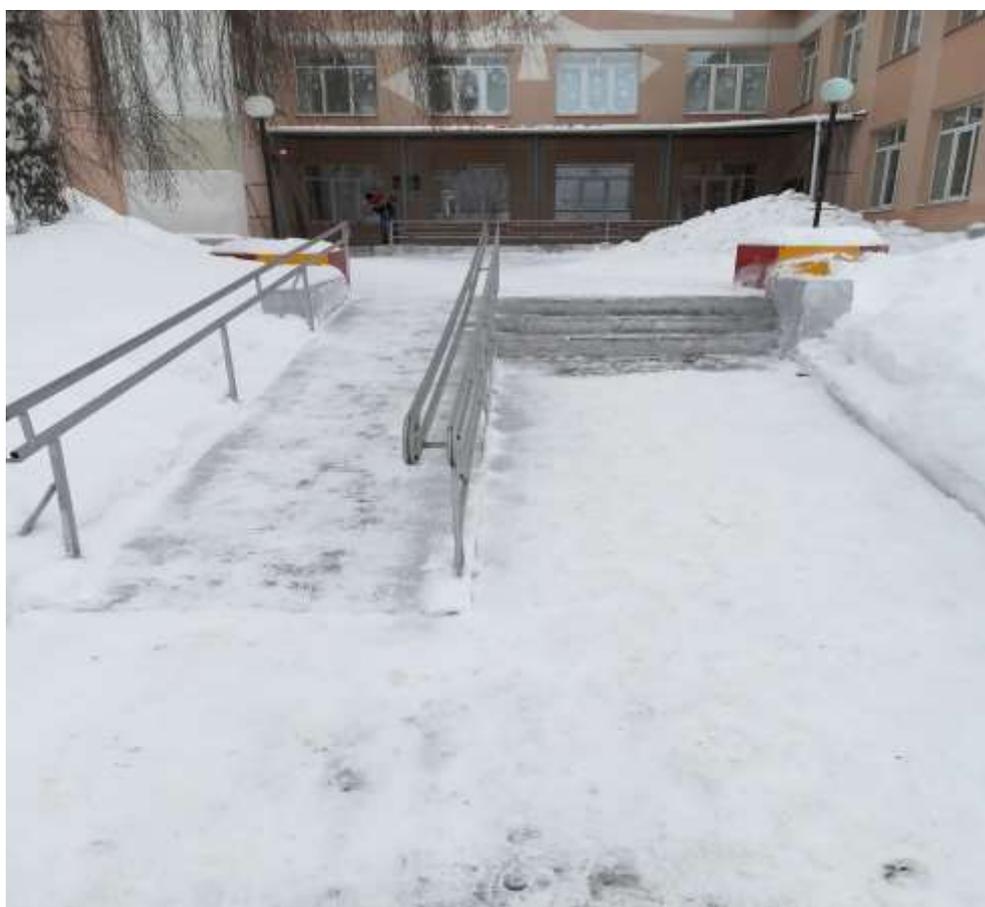
Фото №4 пути движения на территории ступеньки (пандус)

N п/п	Наименование функционально-планировочного элемента	Наличие элемента			Выявленные нарушения и замечания		Работы по адаптации объектов	
		есть/нет	N на плане	N фото	Содержание	Значимо для инвалида (категория)	Содержание	Виды работ
1.1	Вход (входы) на территорию	Есть	нет	№1	Вход №1 (центральный вход, ворота) - отсутствует информация об объекте; - отсутствует мнемосхема;	К,О,С,Г		Ремонт ТСР, Орг,
1.2	Путь (пути) движения на территории	Есть	нет	№2, №3, №4	-отсутствует навигация на территории объекта; - отсутствует схема размещения объектов на территории; -ширина пешеходного пути <b>6 м.</b>	К,О, С,Г		Ремонт ТСР, Орг,
1.3	Лестница (наружная)	Есть	нет	№5		О,С		
1.4	Пандус (наружный)	Есть	нет	№4		К,О

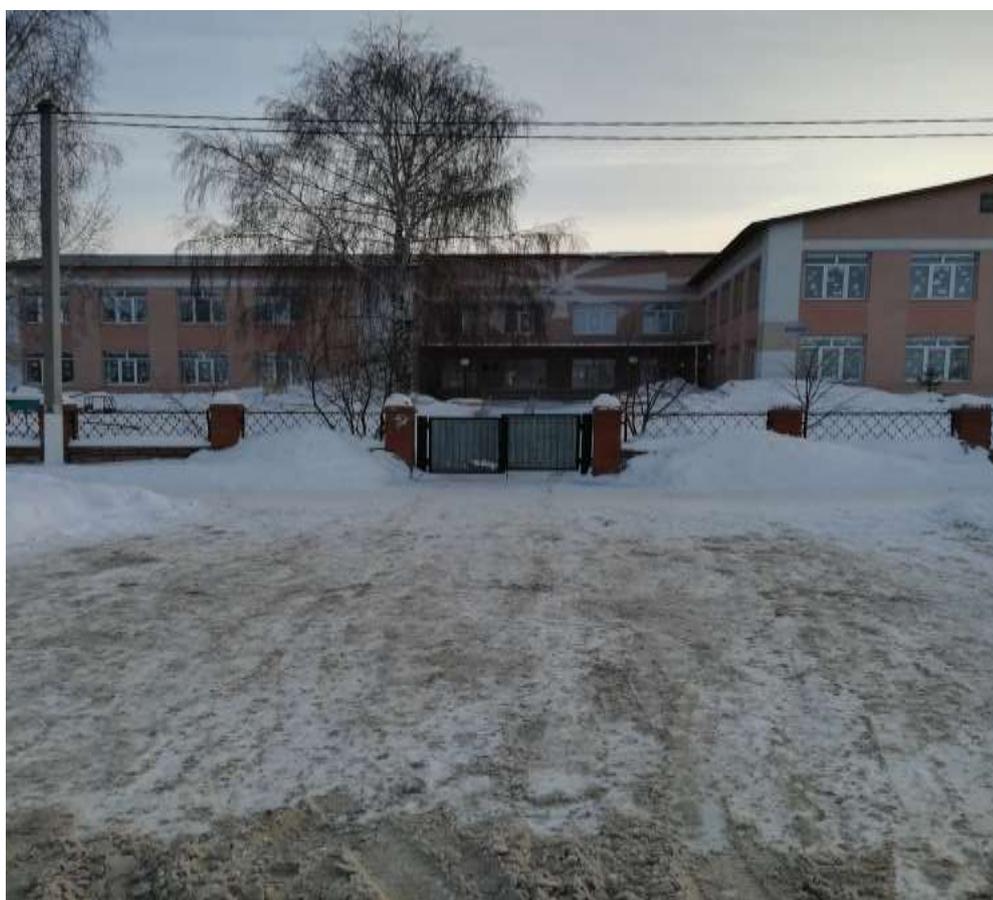
Фото №6 автостоянка парковка

1.5	Автостоянка и парковка	Есть	нет	№6	- отсутствуют выделенные места на стоянке для инвалидов; -отсутствует разметка места для стоянки автомашины инвалида на кресле коляски; - отсутствует знак парковки для инвалидов.	К,О		Ремонт ТСР, Орг,
	ОБЩИЕ требования к зоне

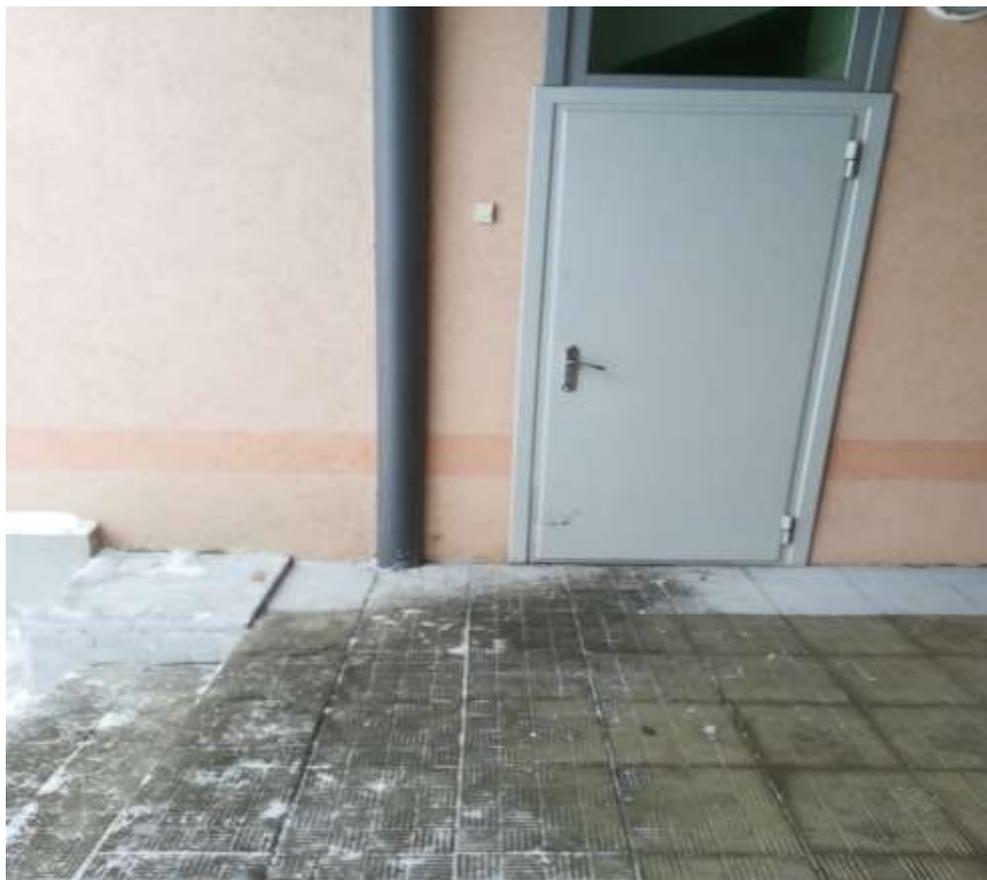
Фото №7 входная площадка перед входной дверью (дверь)

N п/п	Наименование функционально - планировочного элемента	Наличие элемента			Выявленные нарушения и замечания		Работы по адаптации объектов	
		есть/нет	N на плане	N фото	Содержание	Значимо для инвалида категория	Содержание	Виды работ
2.1	Лестница (наружная)	Есть	нет	№5	Вход центральный - ширина марша лестницы 165 см.; -отсутствуют поручни на лестнице; - высота ступеней 37 см.; - отсутствует антискользящее покрытие; -отсутствуют тактильные предупреждающие перед лестничным маршем; -отсутствует кнопка вызова персонала.	О, С		Ремонт ТСР, Орг.
2.2	Пандус (наружный)	Нет	нет	№4				Ремонт ТСР, Орг.
2.3	Входная площадка (перед дверью)	Есть	нет	№7	размер площадки 300 x 1400м.; - отсутствует антискользящее покрытие; - отсутствует тактильная предупреждающая полоса перед дверью;	К, О, С, Г		Ремонт ТСР, Орг.

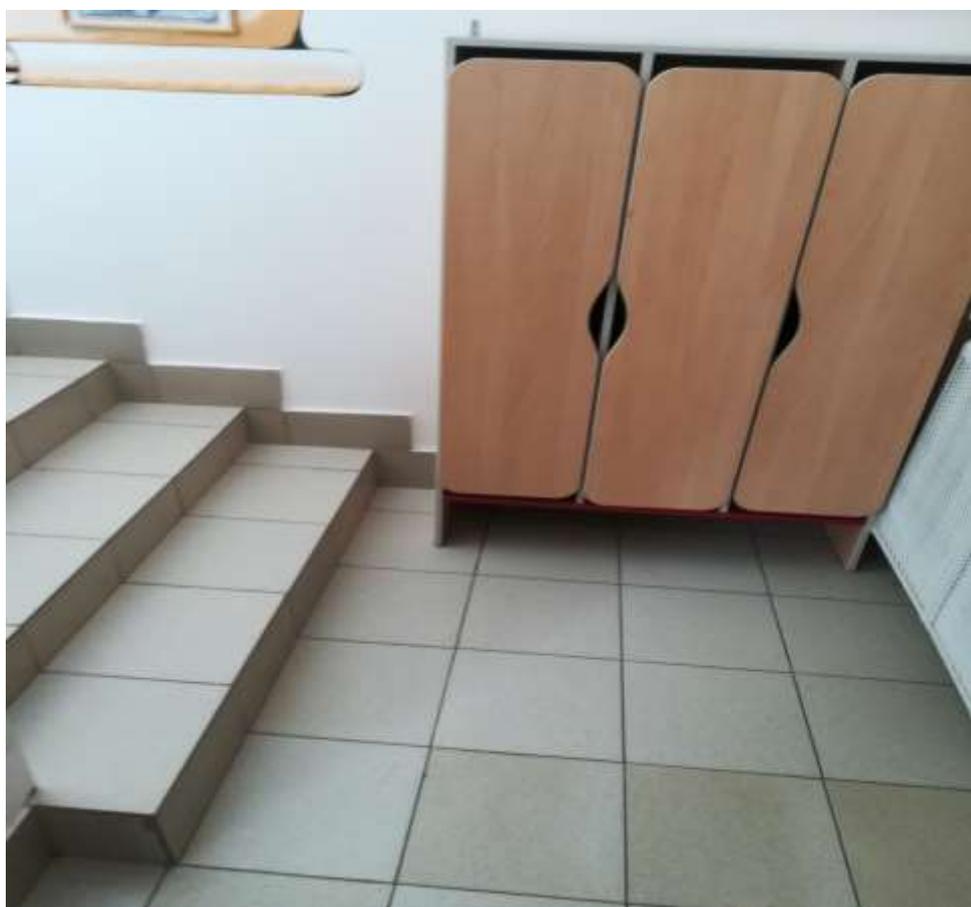
Фото№10 коридор (вестибюль)

3.3	Пандус (внутри здания)	нет						
3.4	Лифт пассажирский (или подъемник)	нет						
3.5	Дверь	есть		№10	<ul style="list-style-type: none"> <li>- ширина дверей 0.80 м;</li> <li>- высота порогов 1 см</li> <li>- обозначение на двери отсутствует или расположено не по нормативу;</li> <li>-отсутствуют информационные рельефные таблички;</li> <li>- не выделены контрастным цветом дверные проемы;</li> <li>-отсутствует контрастная маркировка на прозрачных полотнах дверей;</li> </ul>	К,О,С, Г,У

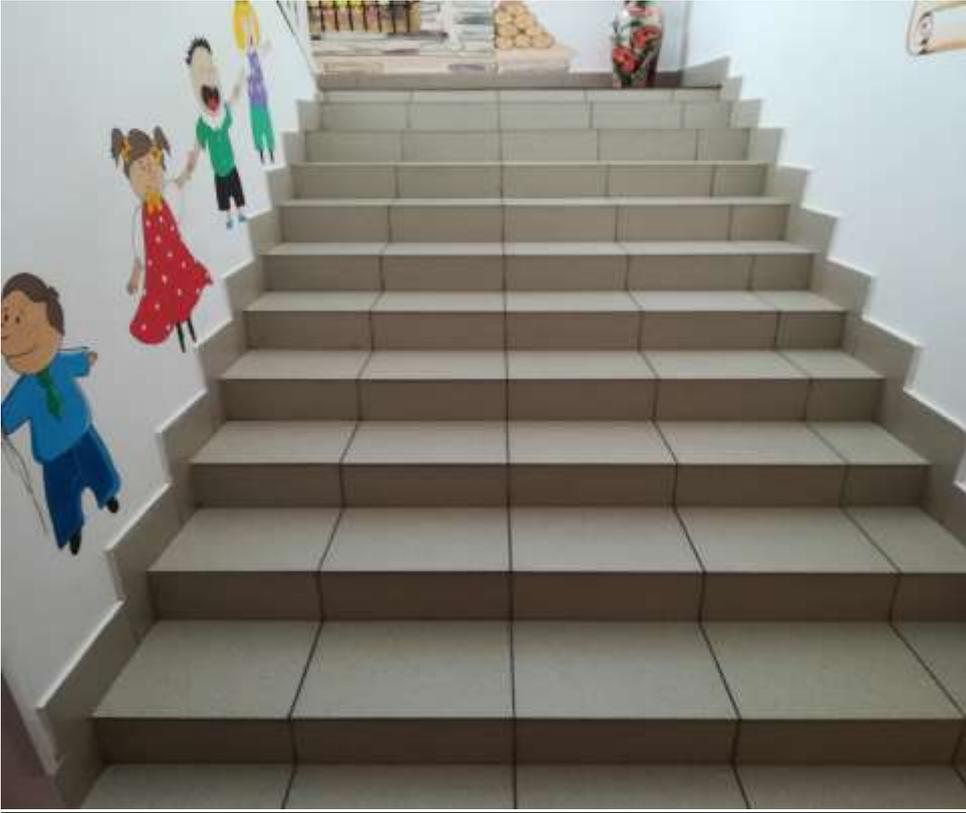
Фото№11 лестница внутри здания

N п/п	Наименование функционально-планировочного элемента	Наличие элемента			Выявленные нарушения и замечания		Работы по адаптации объектов	
		есть/ нет	N на план е	N фото	Содержание	Значимо для инвалида (категория)	Содержание	Виды работ
3.1	Коридор (вестибюль, зона ожидания, галерея, балкон)	есть		№10	ширина пути движения 100 м.; - высота пути движения 155 м.; - отсутствует выделенное место для собаки поводья; отсутствует мнемосхема; отсутствуют горизонтальные поручни вдоль стен	К,О,С, Г,У		Ремонт ТСР, Орг.
3.2	Лестница (внутри здания)	есть		№11	ширина лестничного марша 1,30 м.; -нет поручней; -отсутствуют тактильные предупреждающие перед лестничным маршем; - краевые ступени	О,С,У		Ремонт ТСР, Орг.

<p>марша не выделены;</p> <ul style="list-style-type: none"> <li>- на верхней, боковой, внешней по отношению к маршу, поверхности поручней перил отсутствуют рельефное обозначение этажей, а также предупредительные полосы об окончании перил;</li> <li>- завершающие горизонтальные части поручня имеют травмирующее завершение;</li> <li>- бортики на боковых краях отсутствуют;</li> </ul>

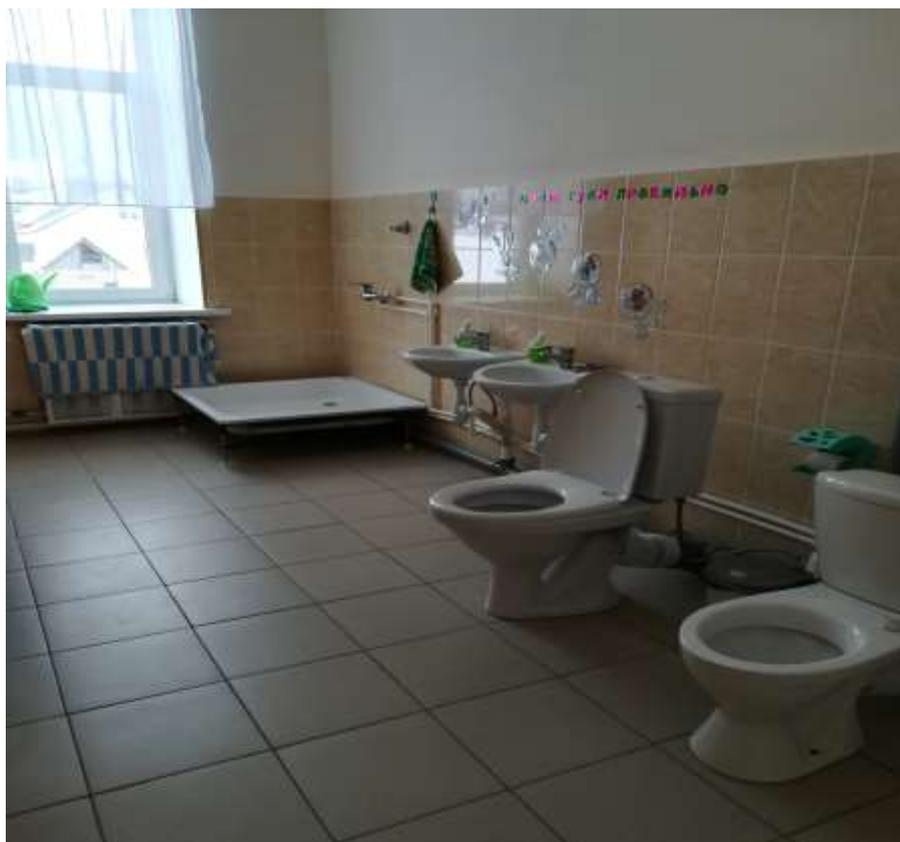
Фото№16 туалетная комната

N п/п	Наименование функционально-планировочного элемента	Наличие элемента			Выявленные нарушения и замечания		Работы по адаптации объектов	
		есть/нет	N на плане	N фото	Содержание	Значимо для инвалида (категория)	Содержание	Виды работ
5.1	Туалетная комната	Есть		№16. №17	отсутствует оборудованное санитарно-гигиеническое помещение для МГН; - отсутствуют поручни рядом с унитазом;	К,О,С,		
5.2	Душевая/ванная комната	Есть		№16 №18	- отсутствует оборудованное санитарно-гигиеническое помещение для МГН;	К,О,С		
5.3	Бытовая комната (гардеробная)	Есть		№19	отсутствуют специально выделенные шкафы в раздевалках для МГН.	К, С, О		
	ОБЩИЕ требования к зоне

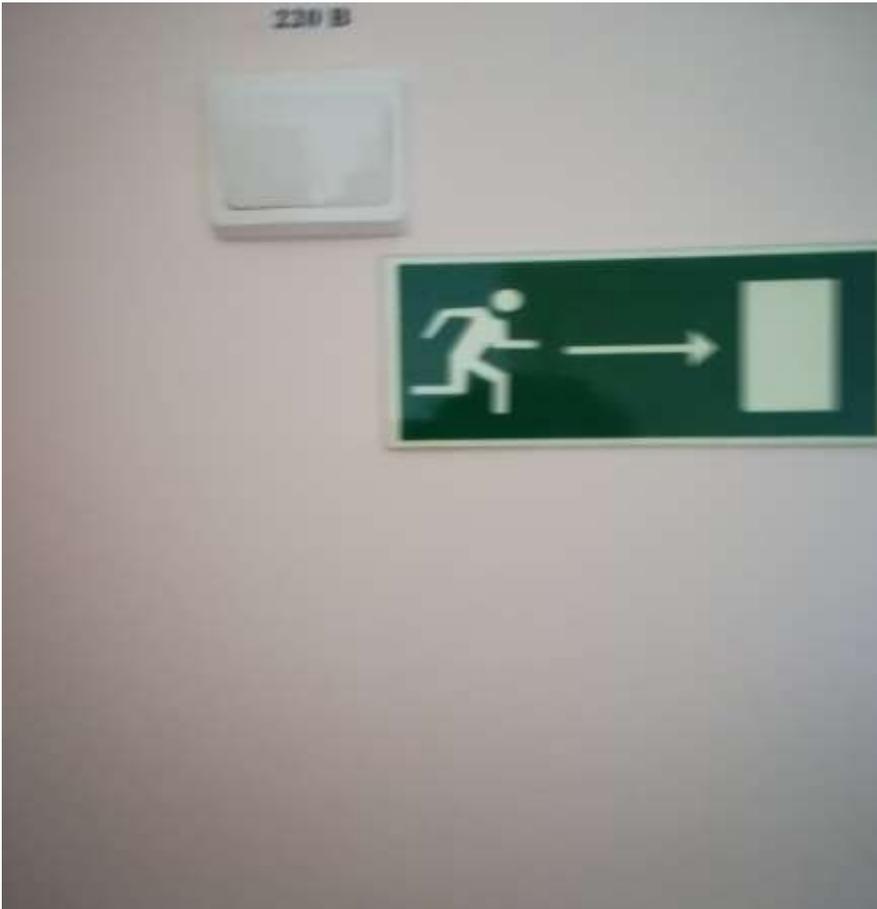
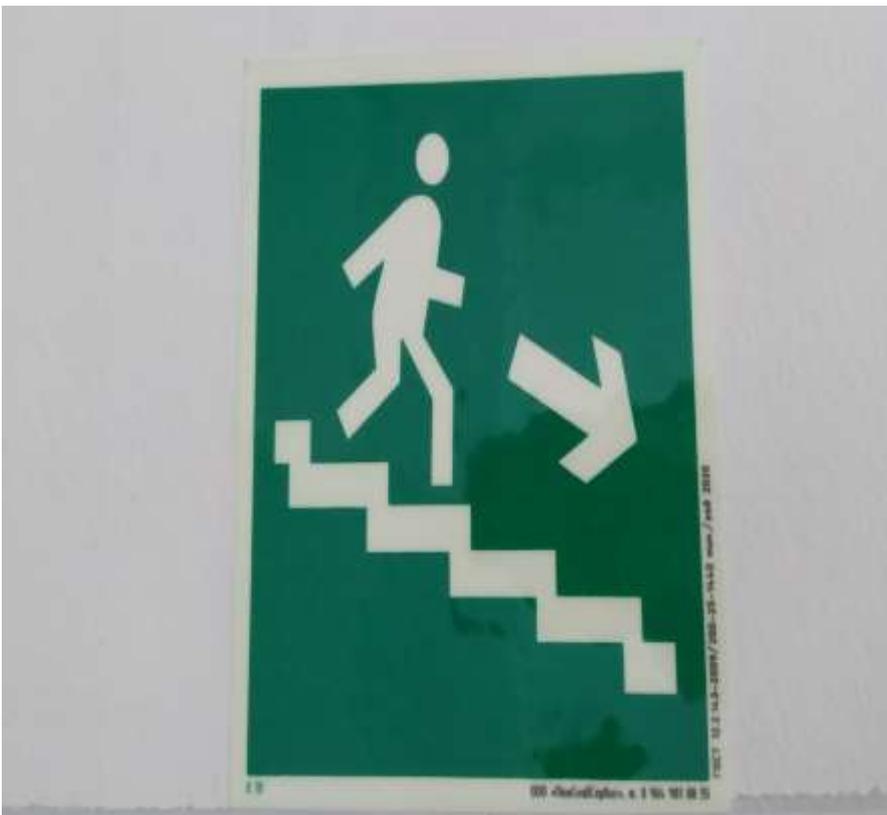
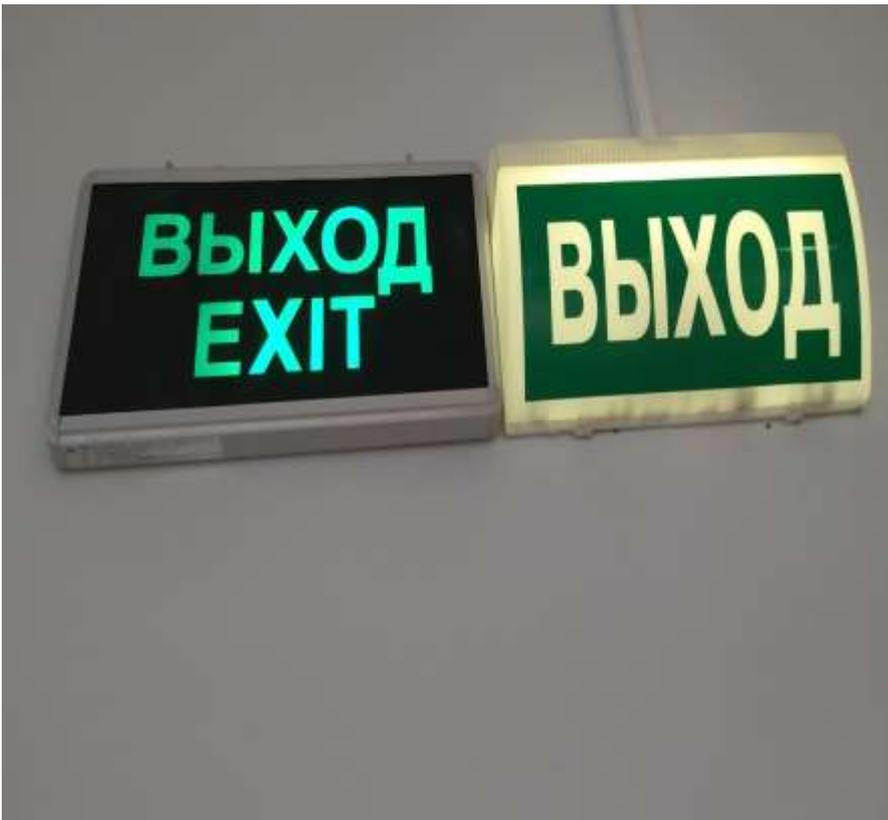
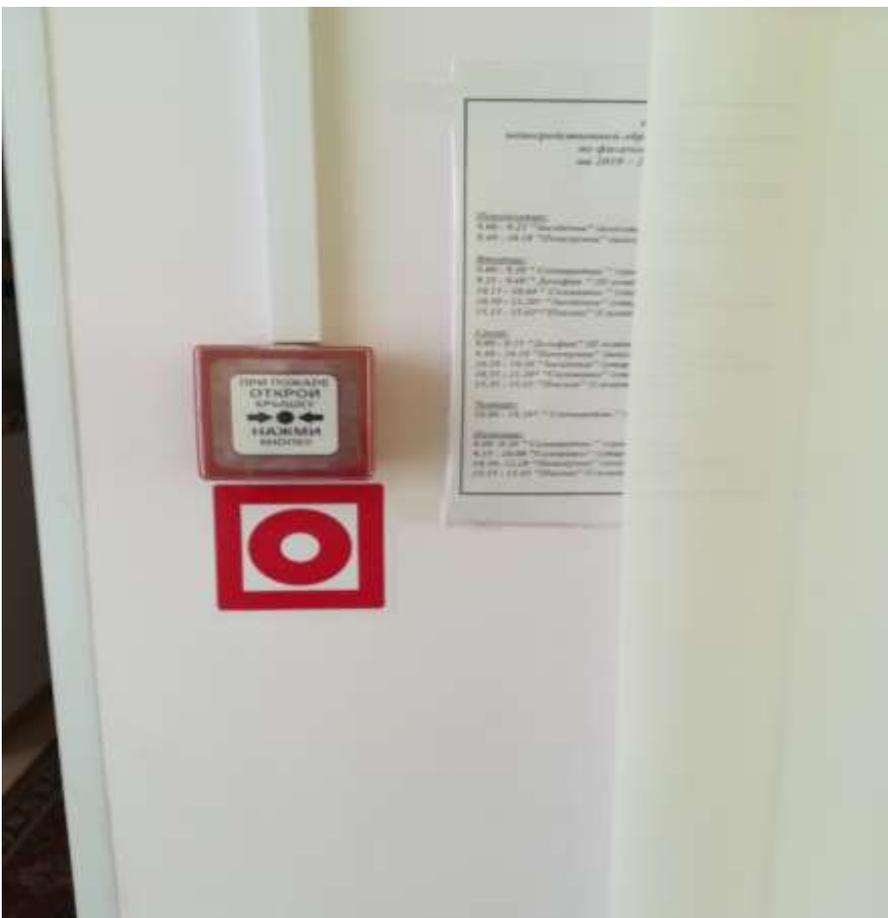
Фото№20 система информации (визуальные средства)

N п/п	Наименование функционально-планировочного элемента	Наличие элемента			Выявленные нарушения и замечания		Работы по адаптации объектов	
		есть/нет	N на плане	N фото	Содержание	Значимо для инвалида (категория)	Содержание	Виды работ
6.1	Визуальные средства	нет				К,О,Г,С		
6.2	Акустические средства	нет				К,О,Г,С		
6.3	Тактильные средства	Нет				С		
	ОБЩИЕ требования к зоне

Наименование структурно-функциональной зоны	Состояние доступности <*> (к пункту 3.4 Акта обследования ОСИ)	Приложение		Рекомендации по адаптации (вид работы) <***> к пункту 4.1 Акта обследования ОСИ
		N на плане	N фото	
Системы информации на объекте	ВНД недоступно.		№20 №21 №22 №23	Индивидуальное решение с ТСР

Комментарий к заключению: состояние доступности объекта оценено как ВНД – недоступно.
